# ホームインスペクション報告書

案件番号 0001  
建物調査実施日 2019/1/1  
天候 晴

建物概要			
建物名称 ●●	木造一戸建て 様邸	所在地 新潟県柏崎市春日	■ 住居表示 □ 地名地番
マンション等の名称			部屋番号
構造種別 木造	階数 2階	延床面積 120 m <sup>2</sup>	竣工年月 2000/1/1

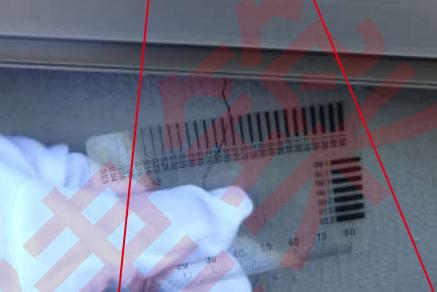
No.1

基礎 > 基礎表面 > コンクリート直仕上げ > 著しいひび割れ  
南側の基礎立上りにひび割れが確認されました。  
ひび割れ幅は5.0mm

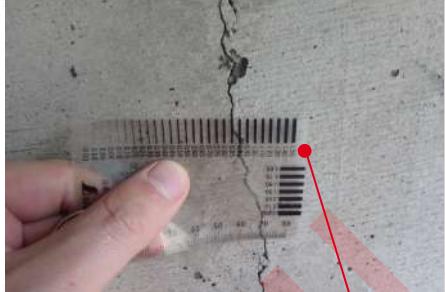
No.2

基礎 > 基礎表面 > コンクリート直仕上げ > 著しい欠損  
南側の基礎立上りにひび割れが確認されました。

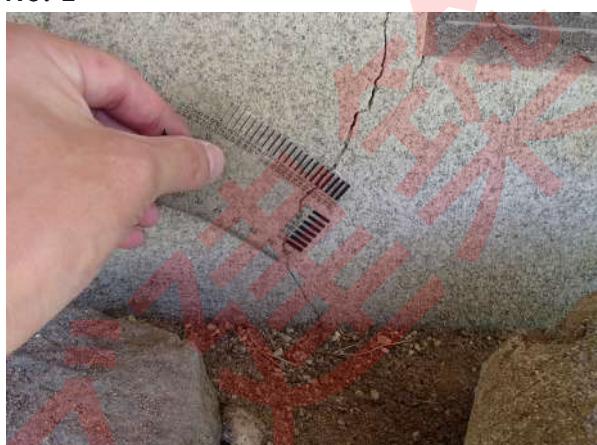
No. 1

基礎表面 > コンクリート直仕上げ > 著しいひび割れ

東面4箇所、西面2箇所に0.5mm以上のひび割れが確認されました。エポキシ樹脂での補修が必要です。

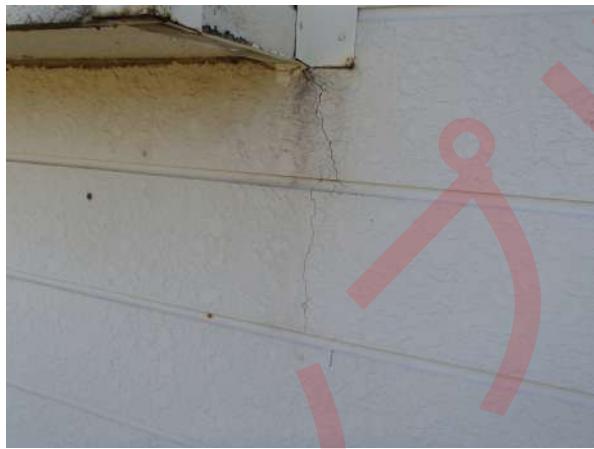
No. 1

外装材表面 > サイディング等 > 著しいひび割れ

サイディングに細かいひび割れが多数確認されました。現状では雨水の浸入について影響を与える程度のひび割れではありません。ただしひび割れ部分には汚れ等が付着し易く、本来發揮されるべき外壁の親水性能については少なからず影響を与えるものと推測します。長期的な観点で考えると汚れが付着しにくい状況を保つことが必要かと思いますので、適切な処理を推奨いたします。

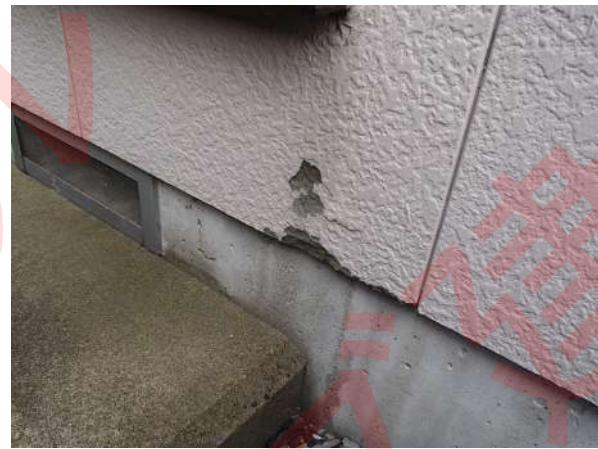
No. 2

外装材表面 > サイディング等 > 剥がれ・欠落

(1階和室) 南側サッシ下の外壁に、表面の剥がれが見られます。雨掛けによる外壁材の劣化を防ぐためにも補修することをお勧めいたします。

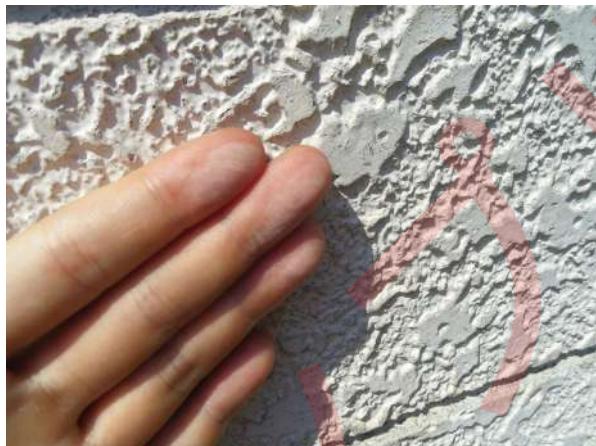
No. 3

外装材表面 > サイディング等 > チョーキング（白亜化）

サイディング表面の劣化症状であるチョーキングが見受けられました。建築時からメンテナンスが行われていないため、再塗装などの時期であると思われます。

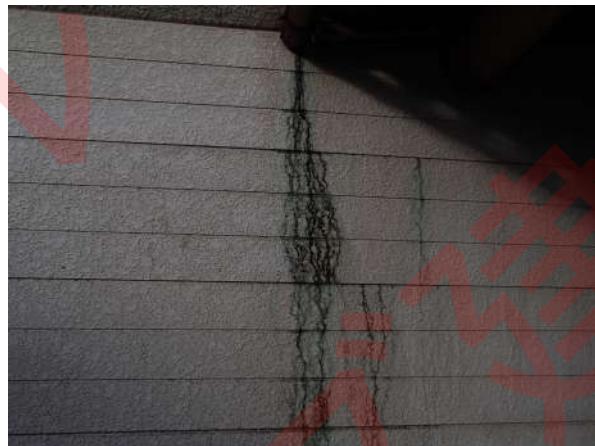
No. 4

外装材表面 > サイディング等 > こけ、変退色、水染み跡

外壁表面に錆が確認されました。塗替え時期に差し掛かっています。

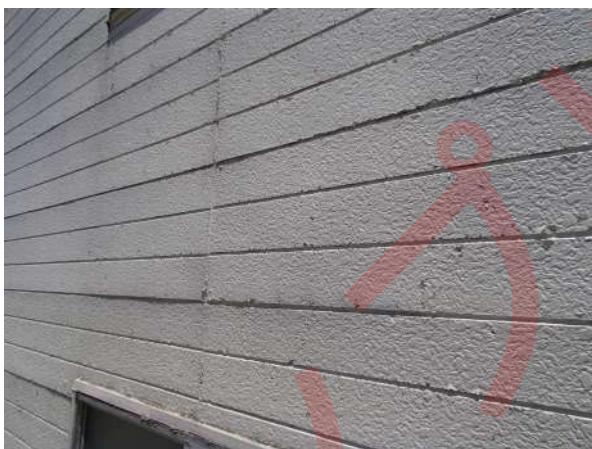
No. 5

外装材表面 > サイディング等 > こけ、変退色、水染み跡

風当たりが強い西側の外壁に塗膜の劣化が確認されました。表面が剥がれてしまうと塗料が付着せず張替工事が必要になります。

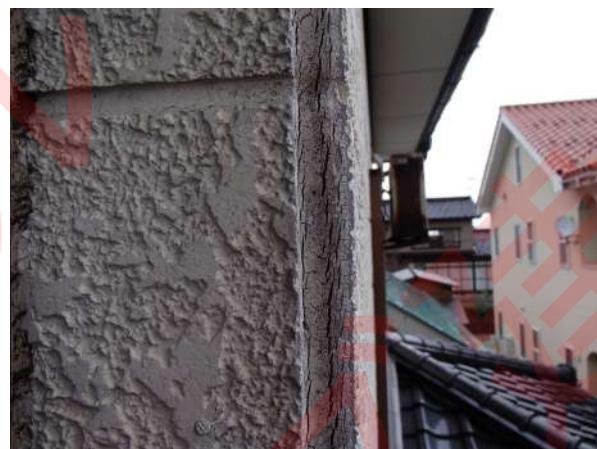
No. 6

シーリング材 > シーリング材 > ひび割れ

紫外線による劣化とサイディングの収縮と思われる変形によりひび割れが生じています。シーリング打ち替えなどの補修をお勧めします。
