新築内覧会同行報告書

案件番号 0001
 建物調査実施日 2019/1/1
 天候 晴
 報告書発行日 2019/1/2
 調査依頼者 ●
 調査立会者 ●

建物概要				
建物名称	木造一戸建て ●●様邸	所在地	新潟県柏崎市春日	<input checked="" type="checkbox"/> 住居表示 <input type="checkbox"/> 地名地番
マンション等の名称		部屋番号		
構造種別	階数	延床面積	竣工年月	
木造	2階	120 m ²	2000/1/1

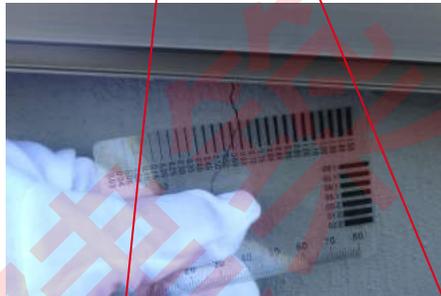
No.1

基礎 > 基礎表面 > コンクリート直仕上げ > 著しいひび割れ
南側の基礎立上りにひび割れが確認されました。
ひび割れ幅は5.0

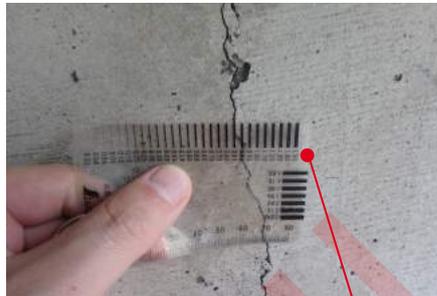
No.2

基礎 > 基礎表面 > コンクリート直仕上げ > 著しい欠損
南側の基礎立上りにひび割れが確認されました。

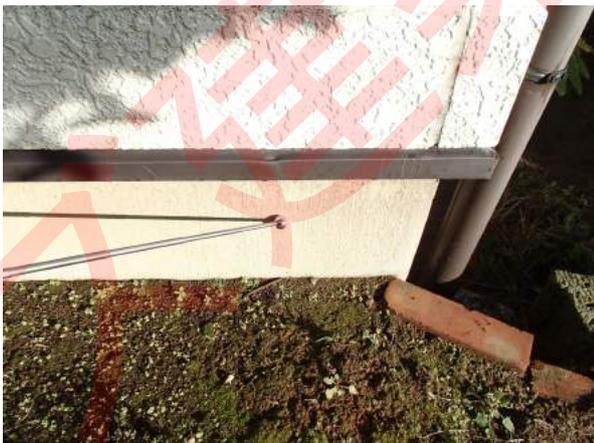
No. 1

基礎表面 > モルタル仕上げ > 浮き

基礎モルタルに浮きはなく問題は見られませんでした。

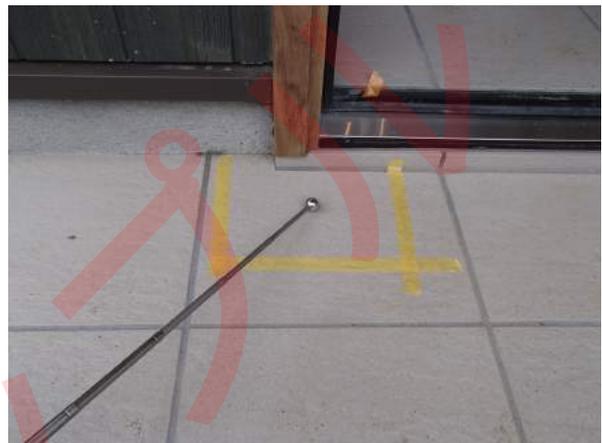
No. 2

タイル

玄関ポーチのタイルに浮きが確認されました。

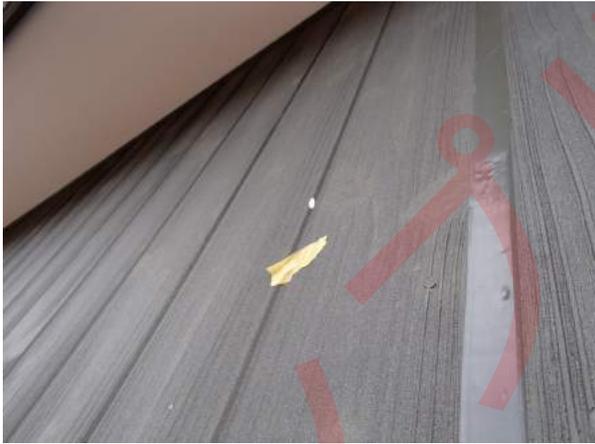
No. 1

外装材表面 > サイディング等 > その他
北側外壁に軒天の塗装が付着しています。
